ΓΕΩΤΕΕ

ΕΚΘΕΣΗ

για την πλημμύρα της 15ης Νοεμβρίου 2017
στην Μάνδρα και Νέα Πέραμο Αττικής

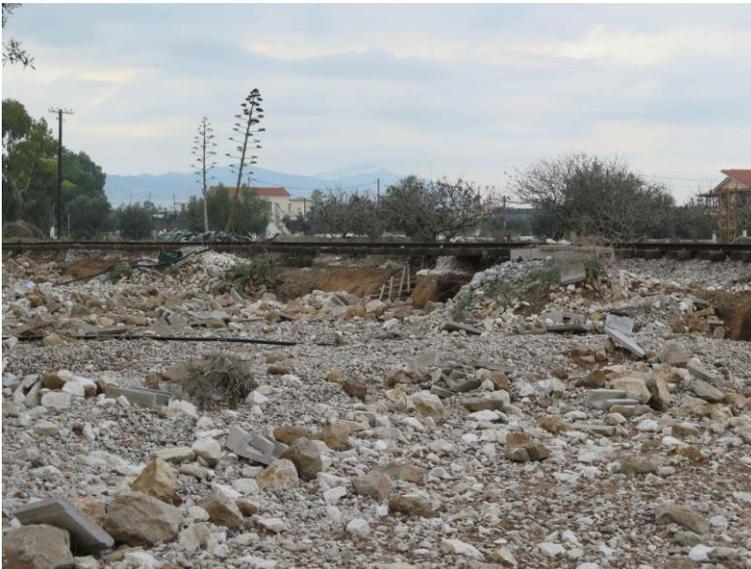
- Ο χείμαρρος που έρχεται από την πεδιάδα Μεγάρων - ρέμα Καμάρας - αλλά έχει λεκάνη απορροής και από το Όρος Πατέρα (συνορεύει με Κουλουριώτικο μονοπάτι), κατέβασε πολύ νερό και φερτά υλικά προκαλώντας ζημιές στην σιδηροδρομική γραμμή, σε χωράφια, αλλά και λίγα κτίσματα (σπίτια, μαγαζιά), που βρίσκονται κοντά στο σημείο πλημμύρας.

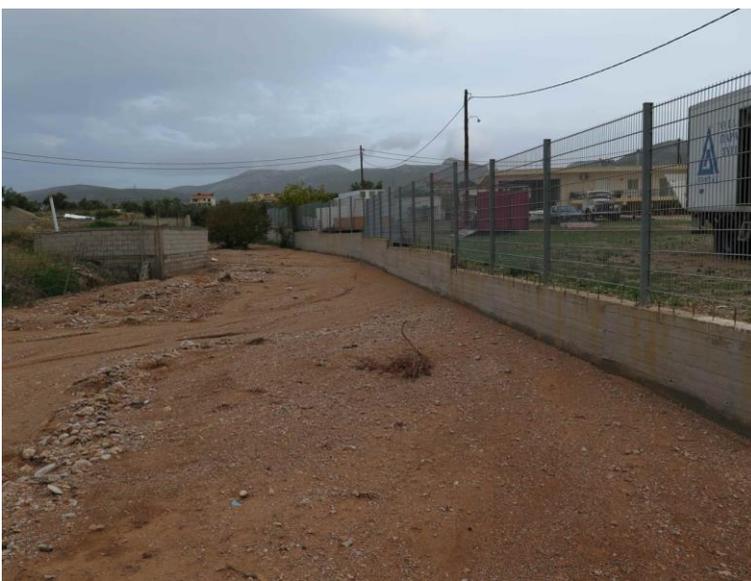
- Χείμαρροι που δεν καταλήγουν σε σταθερό αποδέκτη, ή δεν έχουν σε ορισμένα τμήματα καταγεγραμμένη κοίτη, προκάλεσαν σημαντικές καταστροφές.

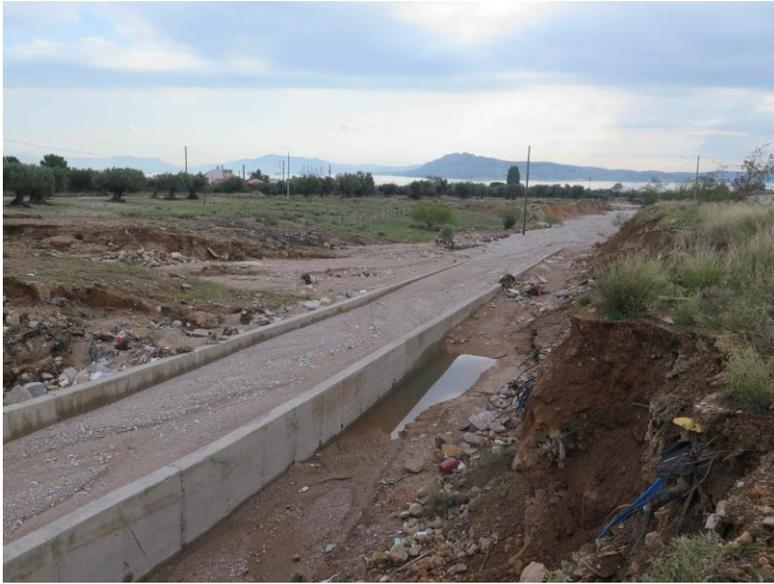
- Στην περιοχή μεταξύ της Εθνικής οδού και της παλιάς σιδηροδρομικής γραμμής στη Νέα Πέραμο η υπάρχουσα κατασκευασμένη ορθογώνια ανοιχτή διατομή για την παροχέτευση των νερών του χειμάρρου Γιώργη έχει καλυφθεί από τα φερτά.

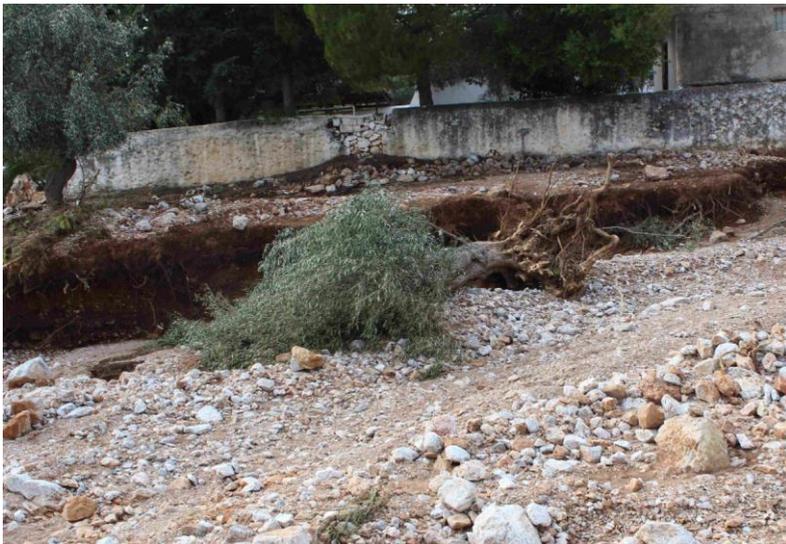
- Η βροχή παρέσυρε πολύ μεγάλα δένδρα ελιάς ηλικίας πάνω από 100 ετών και βάρος ενός τόνου.

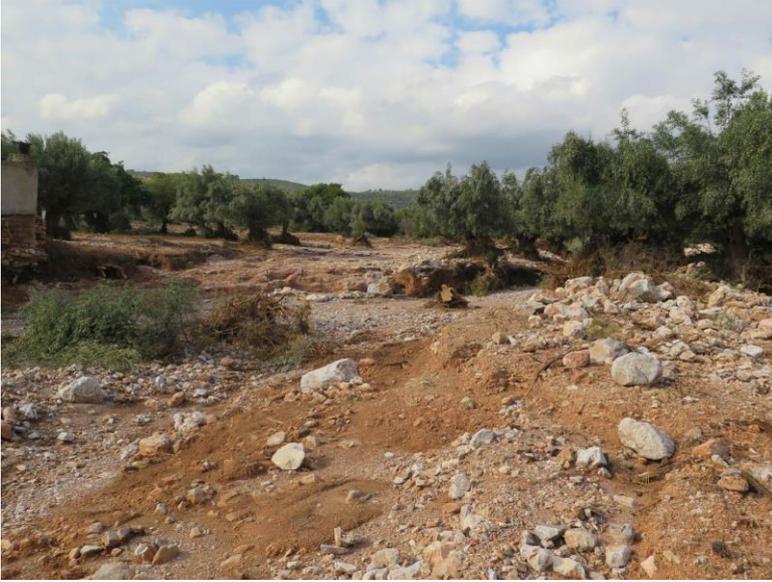
- Στο εκκλησάκι του Αη - Γιάννη (Κορακά) έσπασε την περίφραξη (μαντρότοιχο) σε δύο σημεία και πέρασε μέσα από τον χώρο (από βορρά προς νότο).
- Ο χείμαρρος δημιούργησε κοίτη σε ένα σημείο που στο χάρτη της Γ.Υ.Σ. 1:5.000 δεν υπάρχει. Η κοίτη έχει βάθος πάνω από 1 μ.

- Στη χάραξη της κοίτης συνέβαλαν και ορισμένες μεγάλες περιφράξεις που έγιναν κατόντη του Αη - Γιάννη και πριν την ένωση του χείμαρρου Κατσιμήδι με τον χείμαρρο Οσίου Μελετίου στην Λάκκα Κορακά.

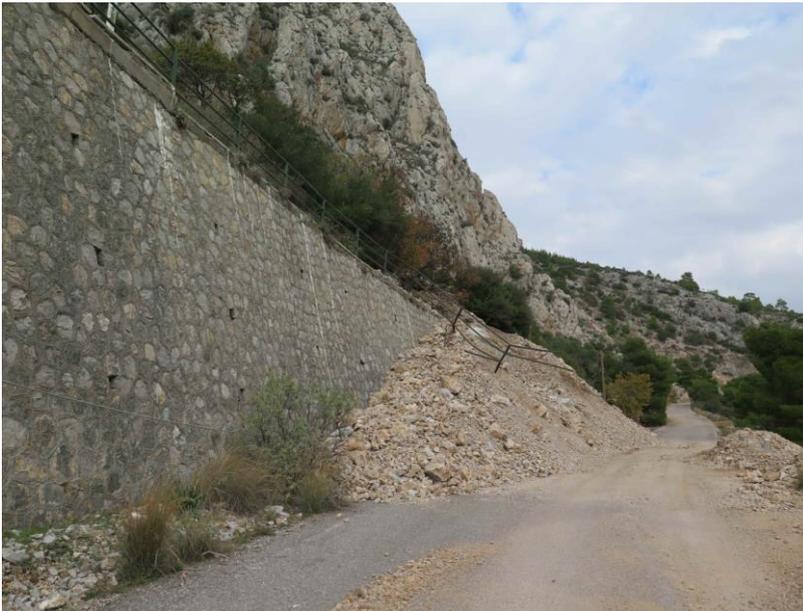
- Ροές κορηματικών υλικών κατά μήκος των έντονης κλίσης πρανών στη χαράδρα του υψώματος Καντήλι.

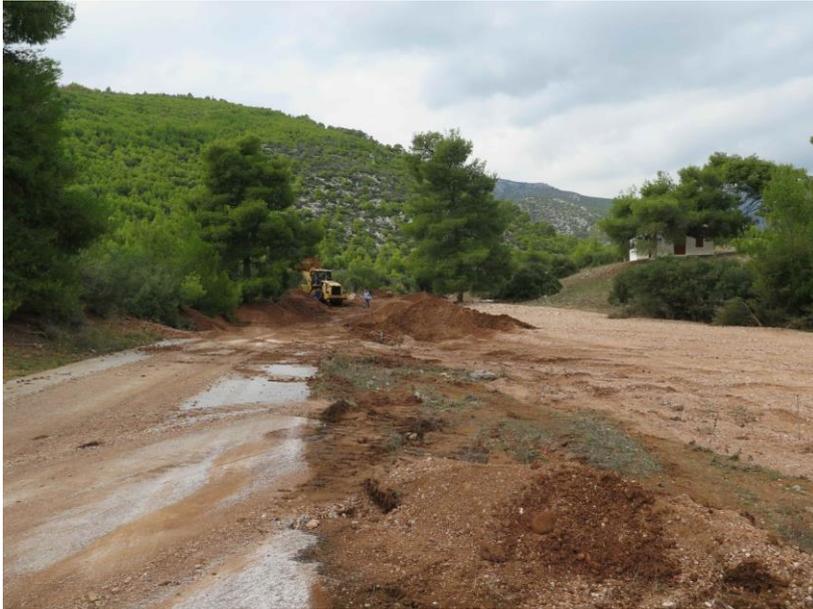
- Στην περιοχή του Αγ. Μελετίου πολύ κοντά στον υδροκρίτη μεταξύ Αγ. Αικατερίνης και Αγ. Γιώργη αποθέσεις πάχους περί τα 0,60 μ.

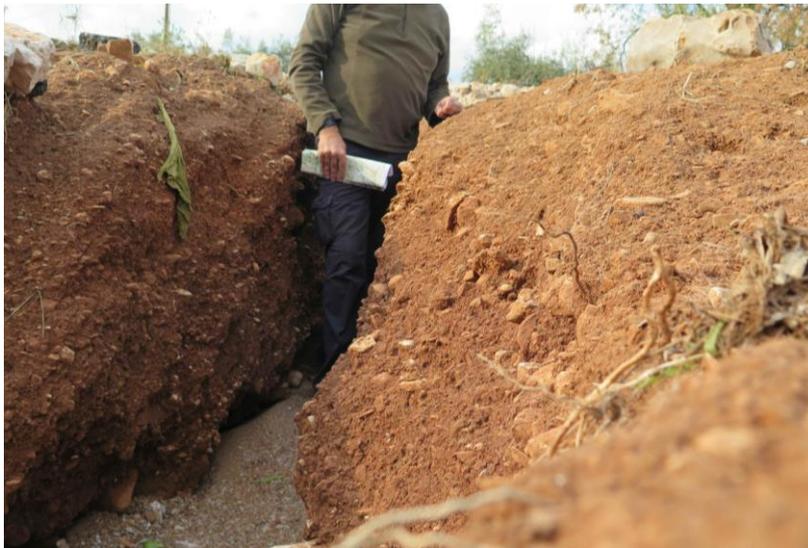
- Σε βάθος διάβρωση των πλέον χαλαρών υλικών των πλευρικών κορημάτων ως αποτέλεσμα της έντασης της βροχόπτωσης και της διαβρωτικής της ενέργειας

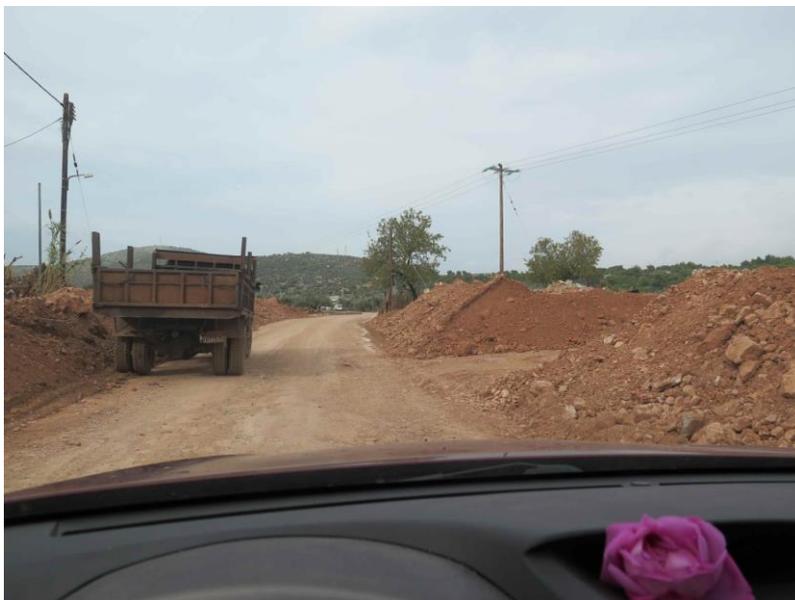
- Αποθέσεις υλικών λάσπης και μεγάλων ογκολίθων στη συμβολή του χειμάρρου Αγ. Αικατερίνης με τα όρια εφαρμογής πολεοδομικού σχεδιασμού (διαμορφωμένοι δρόμοι, ρείθρα πεζοδρομίων και οικοδομικά τετράγωνα) στα δυτικά της πόλης

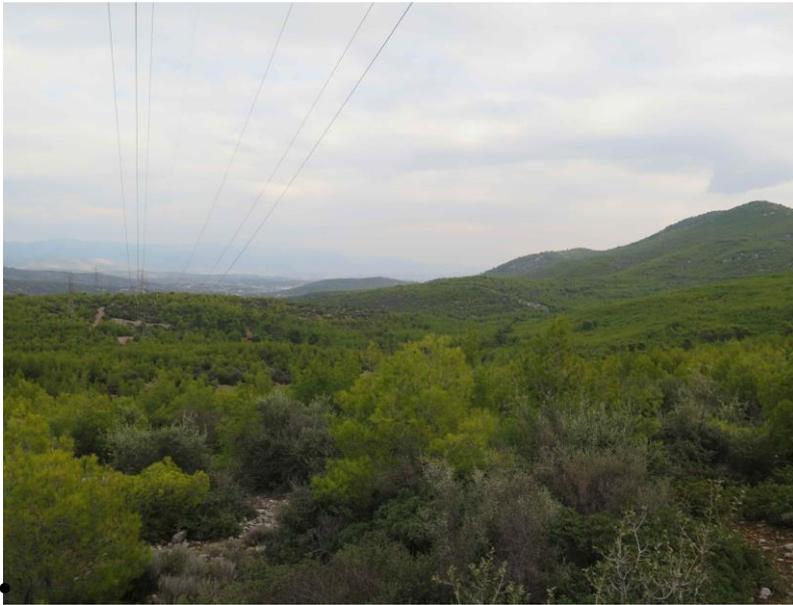
- Το μεγαλύτερο τμήμα της λεκάνης απορροής των ρεμάτων στο ορεινό τους τμήμα, είναι καλυμμένα με πυκνή δασική βλάστηση πεύκων

- Πέραν από μικρές, μόνο, εκτάσεις δεν υπάρχουν εκτεταμένες ζώνες πυρκαγιών

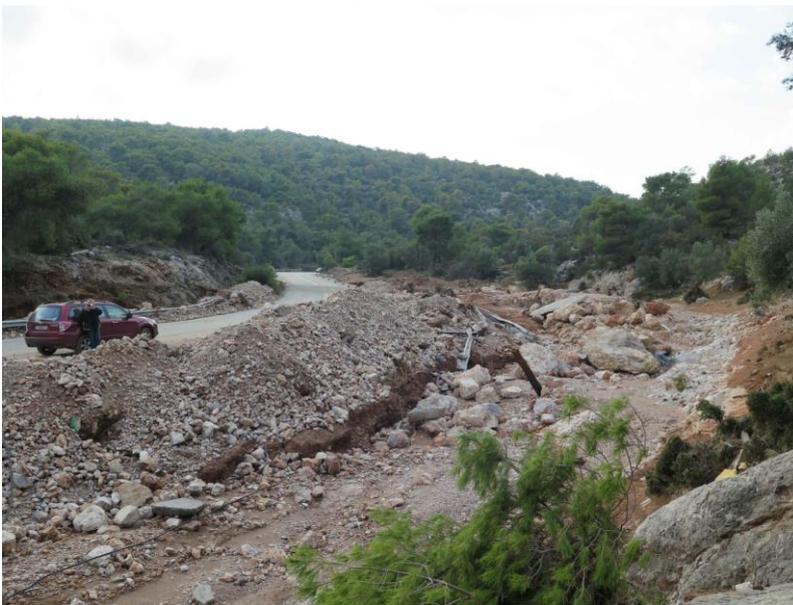
- Η παλιά Εθνική οδός Ελευσίνας Θηβών ελίσσεται σε ένα τμήμα της δίπλα στην κοίτη του ρέματος Σούρες. Κατά την πλημμύρα ο χείμαρρος "ξανακέρδισε" την πλημμυρική του κοίτη καταστρέφοντας σε πολλά σημεία το οδόστρωμα

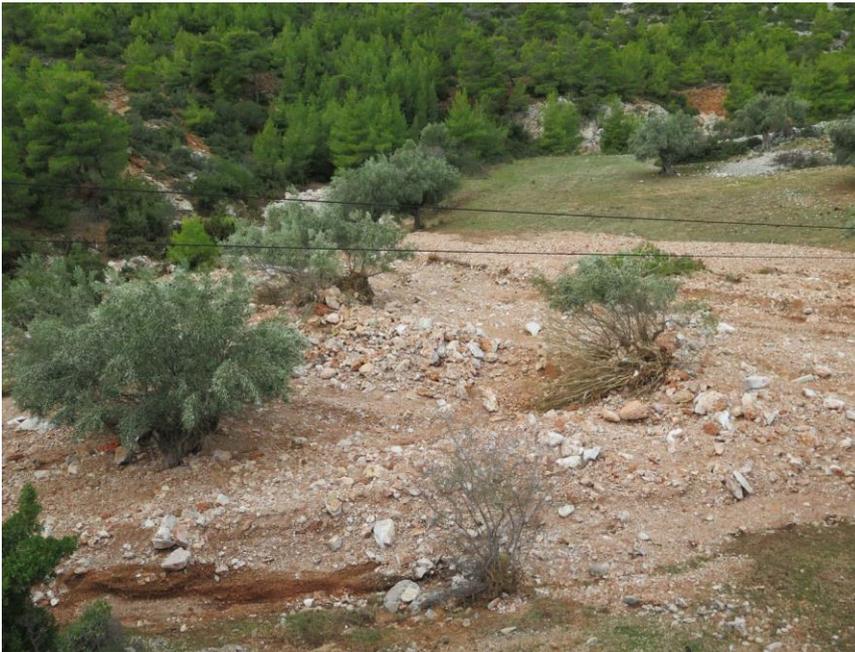
✓ Η μεγάλη βροχόπτωση έγινε μεταξύ των λεκανών Ζωιρέζας - Κατσιμήδι (Αγίου Ιωάννη) αφού εκεί έχουμε τα πιο σημαντικά ευρήματα σε στερεομεταφορά, όπως μεγάλους όγκους βράχων στις κοίτες, κομμένα ή ξεριζωμένα δέντρα (ελιές μεγάλες), κώνους απόθεσης φερτών, μεγάλες αυλακωτές διαβρώσεις σε εδάφη με μικρό ανάπτυγμα.

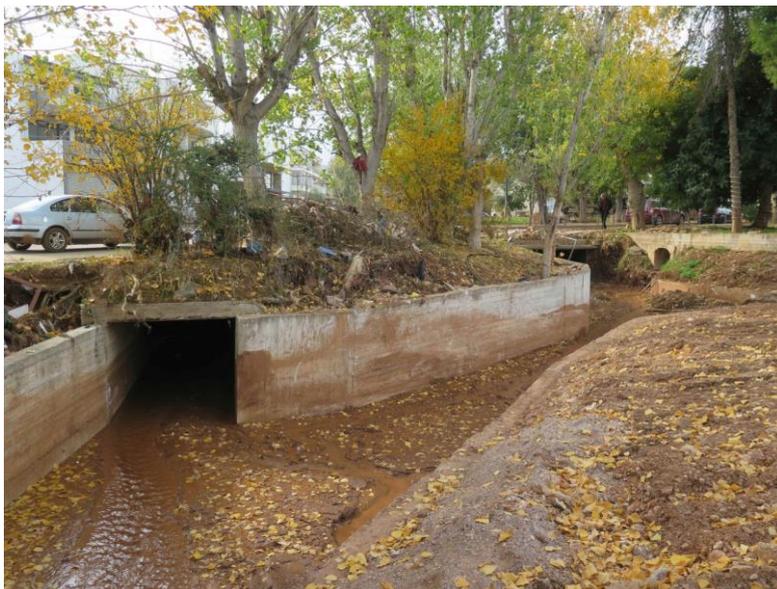
✓ Επισκεφθήκαμε το σημείο ένωσης των χειμάρρων Αγίας Αικατερίνης και Σούρες και την γέφυρα που οδηγεί τον ενιαίο χειμάρρο στο έργο της Αττικής Οδού, για να καταγράψουμε τις διατομές και την κατάσταση εκεί.

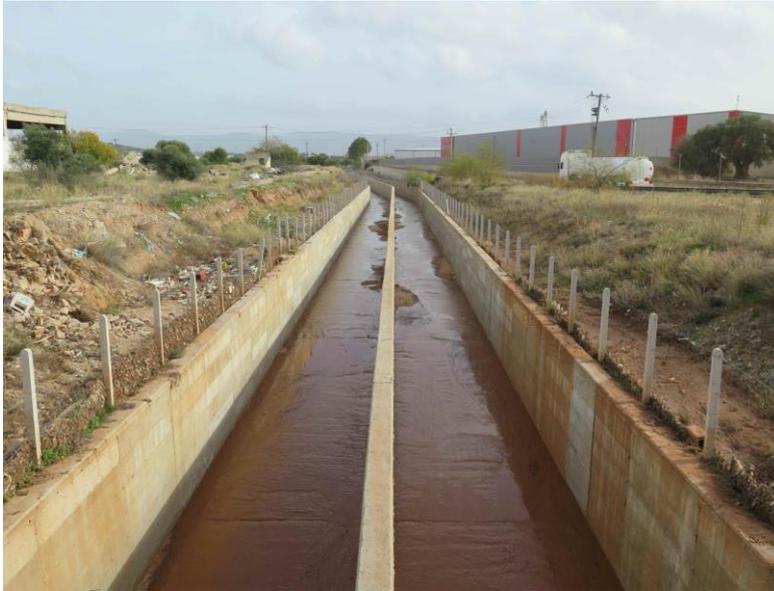
✓ Είδαμε το έργο της Αττικής Οδού από την αρχή του (δρόμο Ελευσίνας - Μάνδρας), μέχρι κατάντη της Αττικής Οδού, για την κατάστασή του, τις διατομές, την σύνδεση με τον χειμάρρο Σούρες. Το έργο αυτό δίδυμης ορθογωνικής διατομής 2x4x3 δεν πρέπει να παρέλαβε τα ανάντη πλημμυρικά νερά τουλάχιστον στο σύνολό τους λόγω "εκτροπής τους" στο ύψος της οδού Ελευσίνας Θηβών.

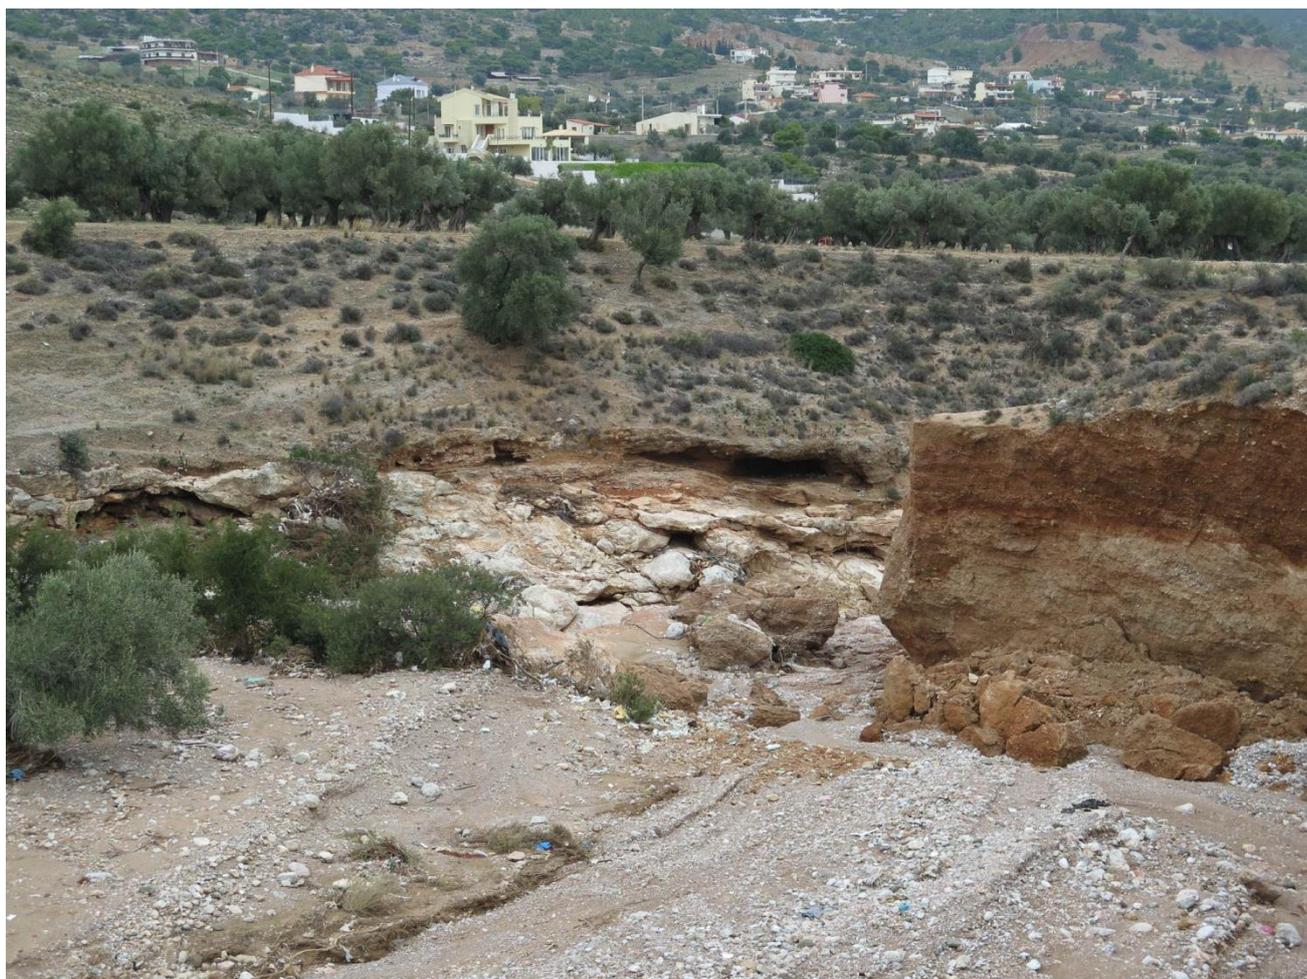
Έχουν μεταφερθεί και αποτεθεί στην κοίτη τους μεγάλες ποσότητες φερτών υλικών, που ενώ μειώνουν την παροχетеυτική ικανότητά τους, ταυτόχρονα αποτελούν υλικά με χαλαρή συνοχή, που μπορούν πολύ εύκολα να παρασυρθούν στα κατάντη από μια παρόμοια ή μικρότερης έντασης βροχόπτωση.

Έχουν δημιουργηθεί υποσκαφές στις κοίτες κατά μήκος της ροής των χειμάρρων οι οποίες αποτελούν εν δυνάμει κίνδυνο για καταπτώσεις στο μέλλον.

Τα προβλήματα που προκλήθηκαν σε τεχνικά έργα, κάνουν πολλά από αυτά πολύ ευάλωτα σε νέα πίεση από πλημμυρικά φαινόμενα, ενώ ορισμένα από αυτά είναι εκτός λειτουργίας, όπως η αποχετευτική τάφρος στην Νέα Πέραμο.

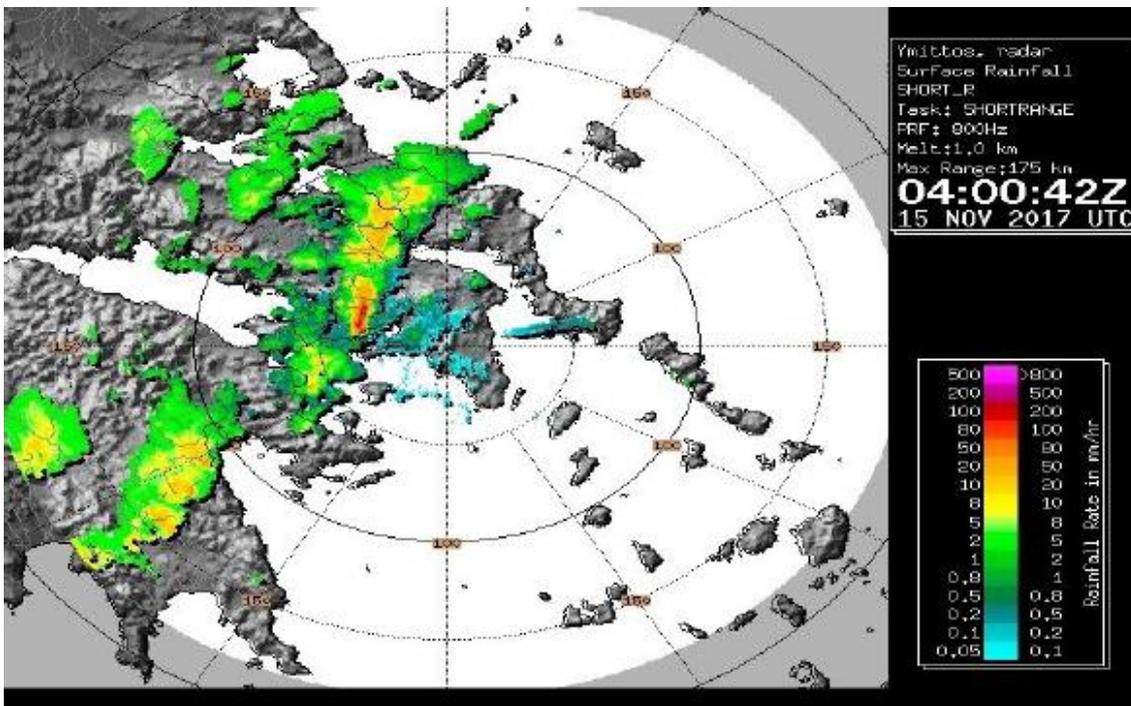
Αξιοσημείωτο γεγονός του πλημμυρικού επεισοδίου (όπως φαίνεται στην εικόνα που ακολουθεί), ήταν η μεγάλη ραγδαιότητα που καταγράφηκε σχετικά. Ενδεικτικά, οι τιμές κατά διαστήματα ξεπέρασαν και τα 300 χιλιοστά την ώρα.

Ραγδαιότητα υετού για τις 06.00 (τοπική ώρα) της 15/11/2017 από το ραντάρ Υμηττού της ΕΜΥ

Τόσο από την εικόνα ραντάρ, όσο και από τις εικόνες άλλων παρόχων (κεραυνική δραστηριότητα, κλπ) εκτιμάται ότι το μέγιστο της βροχόπτωσης (ραγδαιότητα και ύψος υετού) σημειώθηκε μεταξύ 6 και 6:30 πμ (τοπική ώρα).

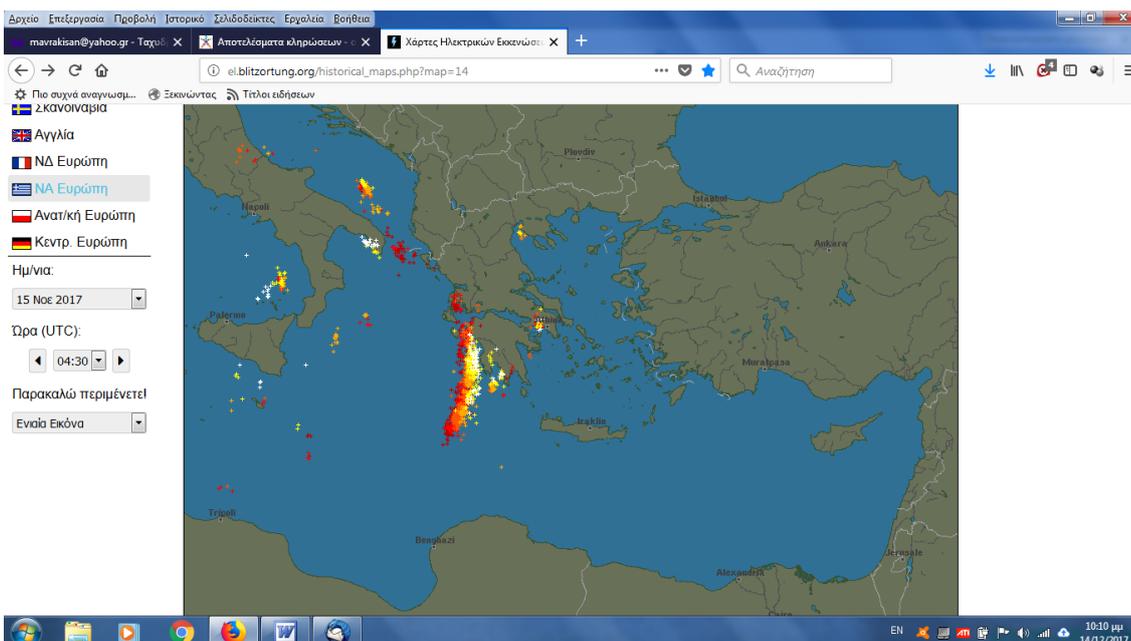
Χάρτης κεραυνικής δραστηριότητας από το αρχείο της ιστοσελίδας: http://el.blitzortung.org/historical_maps.php?map=14

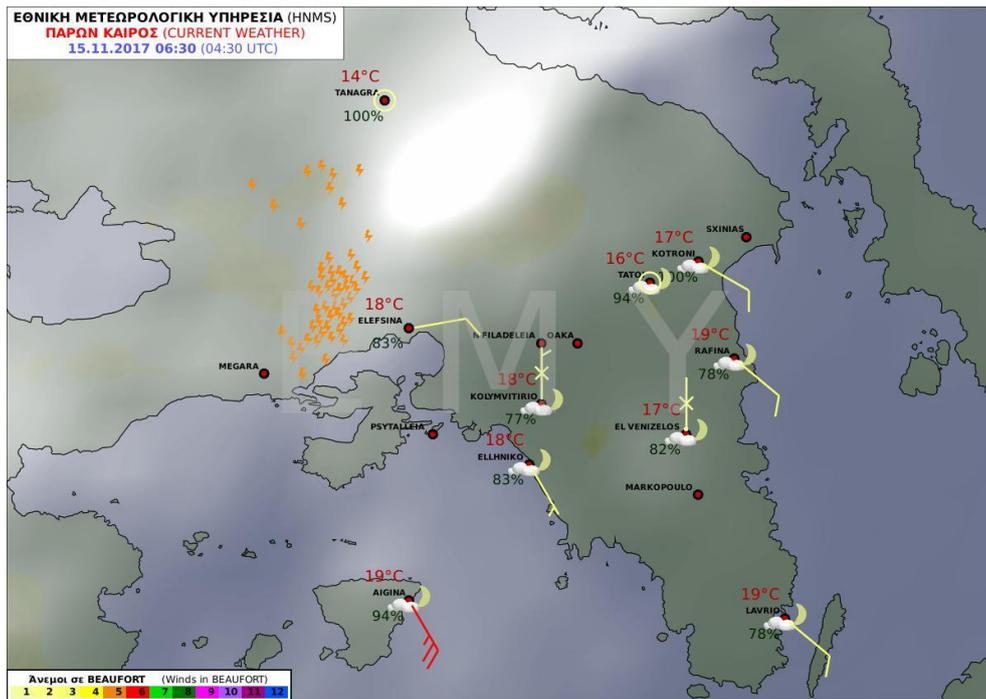
Χαρακτηριστική εικόνα της τοπικότητας του φαινομένου από τα προϊόντα της ιστοσελίδας της ΕΜΥ: Στο όρος Πατέρας εκδηλώνεται ισχυρή καταιγίδα, ενώ στους γειτονικούς σταθμούς της Ελευσίνας και της Τανάγρας δεν πέφτει ούτε σταγόνα βροχής.
